LAUDO DE VISTORIA TÉCNICA

ASSUNTO: CONDIÇÕES ESTRUTURAIS DE UM IMÓVEL COMERCIAL-FARMÁCIA PERMANENTE

RUA ANTÔNIO MATIAS - PALMEIRA DOS ÍNDIOS (AL)

DATA DA VISITA: 27 DE MARÇO DE 2025

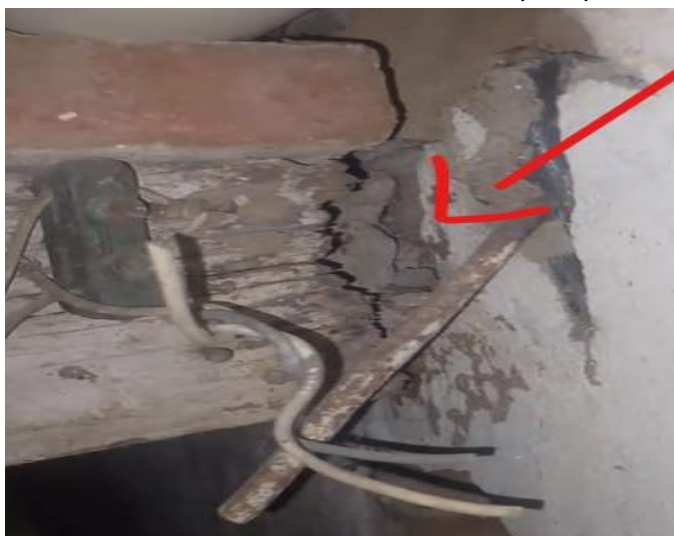
Durante a vistoria foi verificado inicialmente deformações no forro da parte frontal, indicando provável deformação da cobertura. Para verificar melhor esta situação verificamos por cima do forro, na qual foi verificado que a extremidade da linha principal da tesoura encontra-se rompida parcialmente(Figura 1) na ligação com a parede.

Figura 1: Extremidade da linha serrada rompida parcialmente

Sabe-se que uma tesoura funciona com transferência de cargas entre os nós que são lançados até os apoios, desta forma como as tesouras estão deformadas com desencaixe entre os nós e partes faltantes, bem como apresenta deformação e rompimento de seção da linha na extremidade ligação com o apoio da parede, a estrutura está causando diversas rachaduras nas paredes laterais e na empena.

Os fatos acima citados demonstram nitidamente movimentação da estrutura com deformação de todo o sistema de cobertura, fato que é anormal, visto que a estrutura é projetada para ser estável e não ter deformações exageradas. Sugerimos a imediata interdição da edificação, pois com o período chuvoso se aproximando, a cobertura poderá com a carga de água e ventos sofrer um colapso iminente.

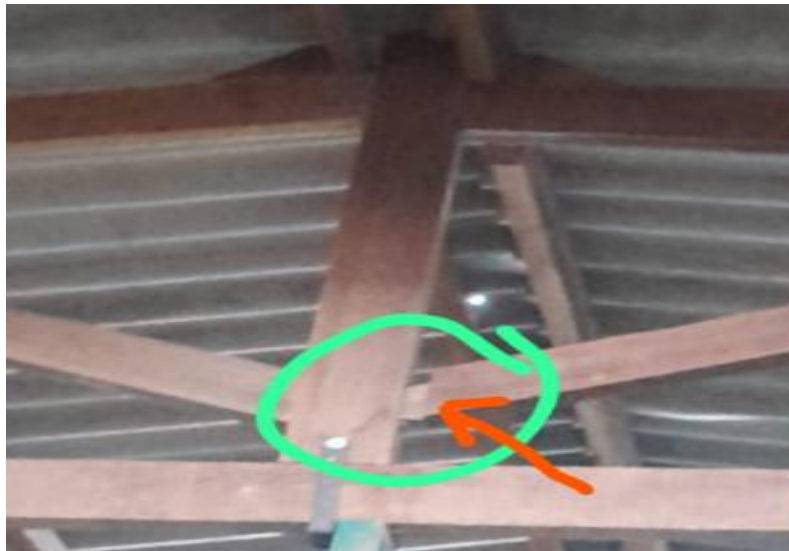
Na parte posterior da edificação tem duas tesouras de duas águas que apresentam deformação, desencaixe de peças da estrutura nos nós (Figura 2) e diagonal faltando (Figura 3).

Figura 2: Desencaixe entre peças no nó

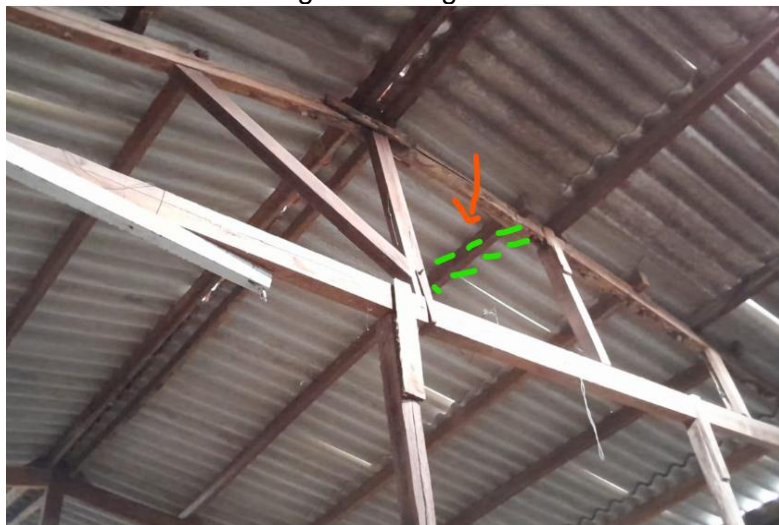
Figura 3: Diagonal faltando

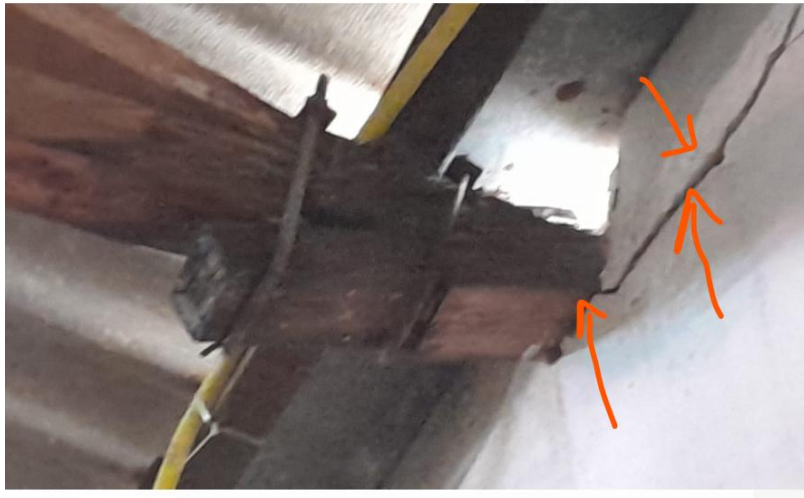
Percebe-se que as duas tesouras estão escoradas devido a deformação horizontal e vertical das mesmas. A deformação vertical da tesoura fez com que ocorresse na extremidade junto a parede uma rachadura (Figura 4).

Figura 4: Rachadura na extremidade da tesoura x parede

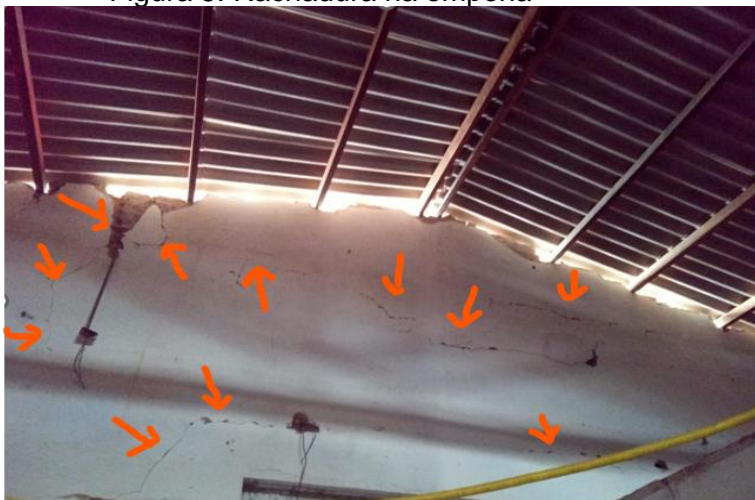
No encontro entre dois panos de telhado frontal e posterior , a empena está com diversa fissuras difusas e muitas horizontais que podem caracterizar uma movimentação dos panos (Figura 5).

Figura 5: Rachadura na empena

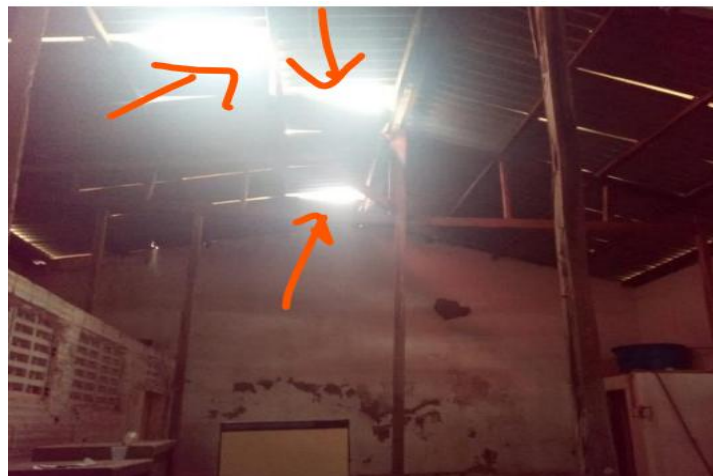
As telhas estão soltas devido ao excesso de deformação (Figura 6).

Figura 6: Telhas soltas
